## michael neureiter

01 09 2019

## Ein Turmuhrwerk aus Tirol (?)

### Gutachten

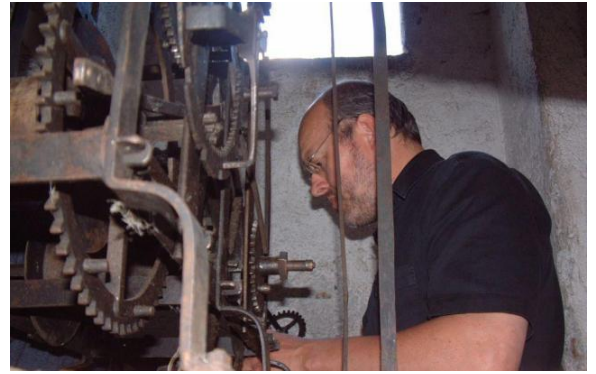
ist recht groß: Es ist 140 cm breit, 43 cm tief und 86 cm hoch. In der Ansicht **Werkgesamt** links das Stundenschlagwerk, in der Mitte das Gehwerk und rechts das Viertelschlagwerk.

Es weist (mindestens) zwei Bauphasen auf: Das ursprüngliche spätbarocke Werk stammt aus dem 18. Jahrhundert und bestand aus Gehwerk und Stundenschlagwerk. Für die zeitliche Einordnung ist die Bauweise der nebeneinander liegenden (und nicht hintereinander angeordneten) Walzen entscheidend, die erst im 18. Jahrhundert aufkam. Es war an den vier (erhaltenen) Eckpfeilern (mit **Vierkantmuttern**) verschraubt, die vertikalen Lagerbänder der beiden Teilwerke waren verkeilt. Das Uhrwerk hatte wohl eine Spindelhemmung (mit waagrechter Spindel und Kurzpendel). Die Eckpfeiler wiesen Gestellbegründungen auf, die vermutlich beim Umbau **abgeschrotet** wurden. An ihre Stelle traten beim Umbau die vorhandenen **Vasen**. Die Teile des ursprünglichen Gestells waren gemarkt, die **Marken** waren punktförmig.

Im 19. Jahrhundert erfolgte der Umbau, und zwar kamen eine neue Hemmung und die Ergänzung um ein Viertelschlagwerk: Dabei wurden die geschmiedeten Räderwerke von Gehwerk und Stundenschlagwerk großteils belassen (beim Gehwerk das Bodenrad, beim Stundenwerk das Bodenrad und das Zwischenrad) und das Gestell für das neue Viertelschlagwerk ergänzt, wie an **Feuerschmiedespuren** zu sehen ist. Im Gehwerk führte der Umbau zu **funktionslosen Öffnungen**

Das bis dahin funktionsfähige und komplette Werk wurde vermutlich Ende des 20. Jahrhunderts oder im frühen 21. Jahrhundert entstellt, als man wohl aus Aufstellungsgründen auf der **Rückseite** den Kloben (die Pendelaufhängung), die beiden Windbremsen und die Auflageflächen der hinteren Eckpfeiler abschnitt. Die Pendelstange ist verlorengegangen, die Pendellinse ist ebenso erhalten wie die abgeschnittenen Windflügel und drei Zeigerwerke teils mit Zeigern. Die Aufzugskurbel fehlt.
